Proj.-Nr.: 250154

Maßnahme: Bewertung Setzungen Hochhaus Schillerstrasse

## **Gutachterliche Stellungnahme**

### **Zur Schiefstellung des Hochhauses Schillerstrasse 7 in Maintal-Bischofsheim**

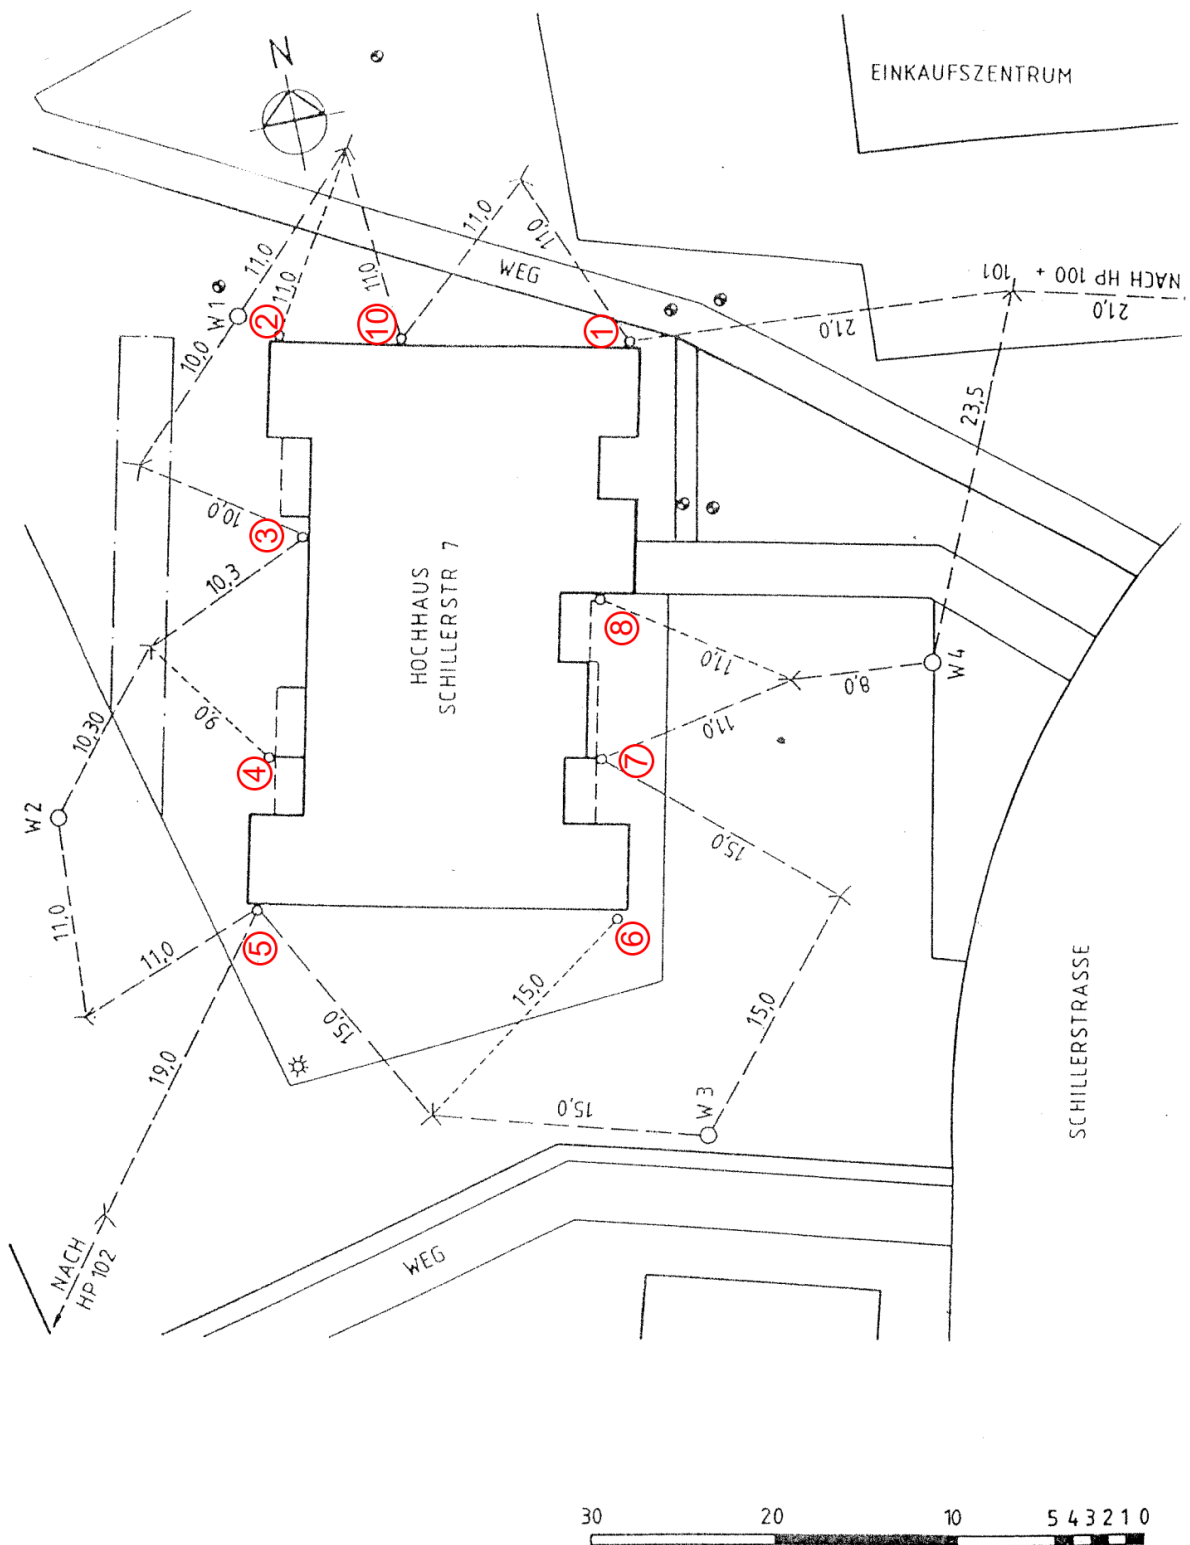
Bild 1: Lage der Vermessungspunkte (siehe [3])

Am 07.07.1986 – also noch vor der Ausführung der Verpressarbeiten – wurde eine Nullmessung an 9 Höhenbolzen, die an den Außenwänden des Gebäudes angebracht wurden, ausgeführt. Bild 1 zeigt die Lage der Messpunkte im Grundriss. Die ersten „neuen“ Messungen wurden bereits 1986 während der Verpressarbeiten und auch nach Abschluss der Maßnahme durchgeführt und seitens eines Prüfsingenieurs überwacht

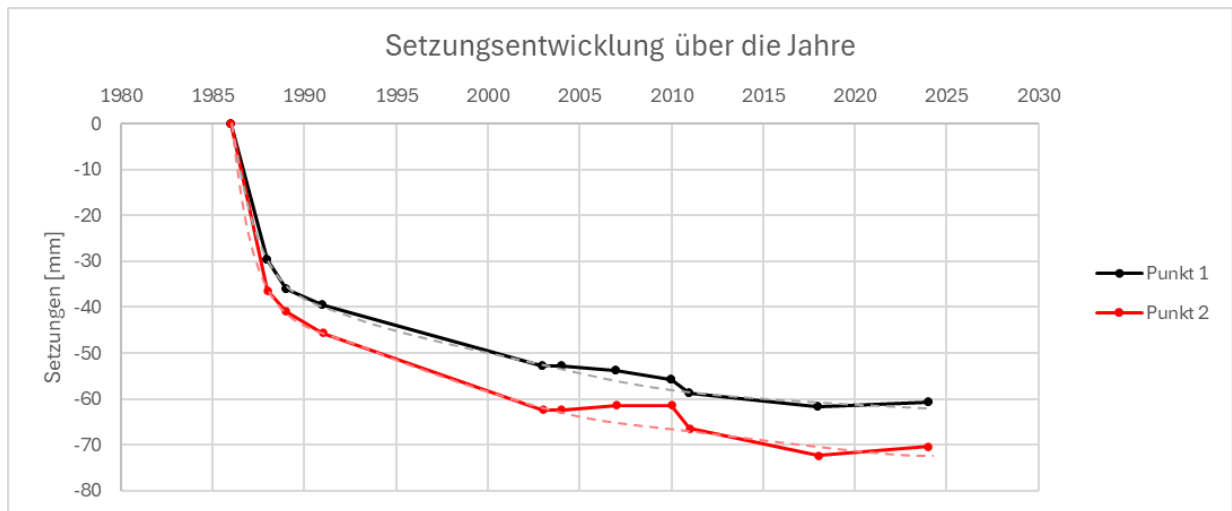
Man kann erkennen, dass die Setzungen und resultieren Schiefstellungen nach 1988 nur noch geringfügig und über einen längeren Zeitraum zunehmen, wobei im Jahre 2003 nochmal ein nennenswerter Anstieg ablesbar ist. Exemplarisch wird dies in Bild 2 grafisch für die Messpunkte 1 und 2 (Nordwand) dargestellt. Man kann auch erkennen, dass die Gebäudesetzungen in den

letzenden Jahren asymptotisch gegen den Endwert konvergieren, wobei die in [2] prognostizierte maximale Setzung der Nordwand von 100mm noch nicht erreicht wurde. In den letzten 15 Jahren hat es keine nennenswerte Zunahme an Setzungen ergeben. Es scheint, dass die Verformungen im Untergrund zum Erliegen gekommen sind.

Bild 2: Entwicklung der Setzung für den Messpunkte 1 und 2 an der Nordwand des Gebäudes (ohne Messung 1997)

In Summe kann jedoch festgestellt werden, dass es über die Zeit erwartungsgemäß zu einer Zunahme der Setzungen gekommen ist, wobei diese quantitativ in den letzten 21 Jahren kaum zugenommen haben. Für den Punkt 1 ergab sich in diesem Zeitraum eine Zunahme der Setzung von 8mm, was einer jährlichen Zunahme von  $8/21 = 0,4 \text{ mm/Jahr}$  (innerhalb der letzten 21 Jahre) entspricht.

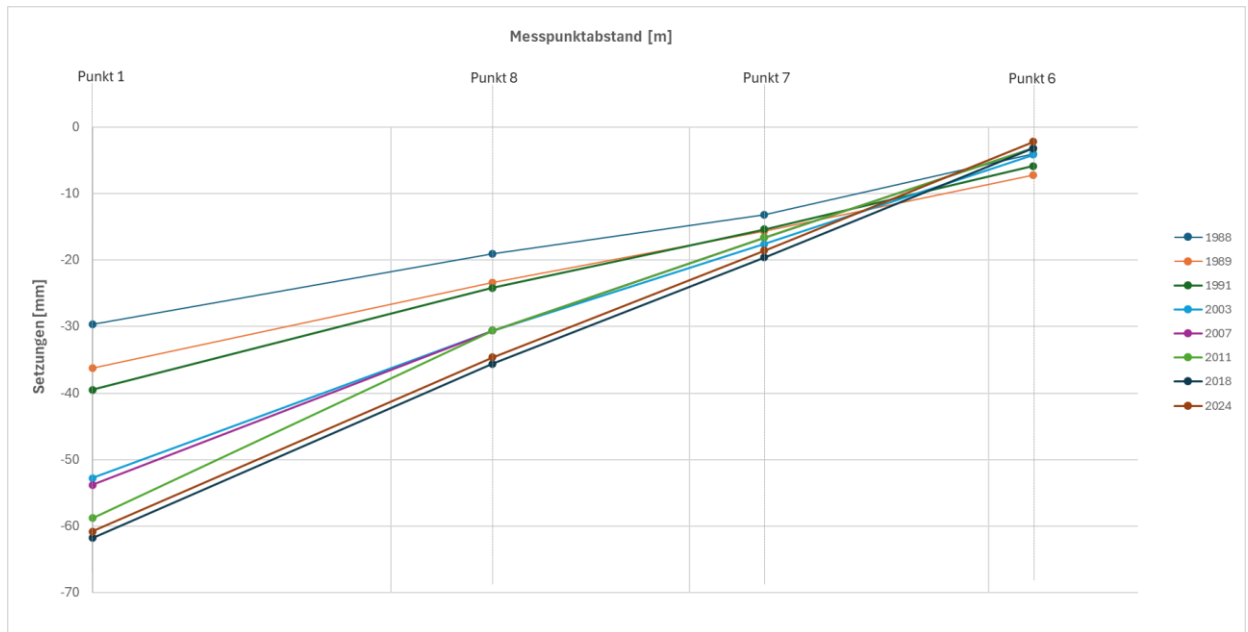
Für die Bewertung der Schiefstellung bzw. der Kippung des Gebäudes ist vor allem der Verlauf in Nord-Süd Richtung (Messpunkt 2 nach 5 sowie 1 nach 6) von Interesse, da die bisher durchgeführte Messungen keine oder nur sehr geringe Schiefstellungen in Ost-Westrichtungen zeigten. Bild 3 stellt den Verlauf der Setzungen zwischen den Messpunkten 1,8,7,6 (im Folgenden als Achse 1-6 bezeichnet) für ausgewählte Messzeitpunkte grafisch dar.

Bild 3: Setzungsentwicklung in Nord-Südrichtung (Achse 1-6) des Gebäudes

Auch aus Bild 3 ist zu erkennen, dass die Schiefstellung des Gebäudes seit 2003 kaum zugenommen hat und sich ebenfalls asymptotisch einem Grenzwert annähert.

Wie aus Bild 3 entnommen werden kann, verformt sich der Kellerkasten und somit auch das Gebäude „quasi“ wie ein starrer Körper, da die Messwerte entlang der Nord-Südrichtung des Gebäudes nahezu auf einer Graden liegen. Außerdem wurde auch festgestellt, dass die Setzungen und die zugehörige Schiefstellung in den letzten Jahren kaum zugenommen haben und sich einem Grenzwert annähern. Nach Einschätzung von KHP ist in den kommenden Jahren auch nicht mit einer nennenswerten Zunahme zu rechnen, sofern diese nicht durch Bautätigkeiten oder andere externe Faktoren ausgelöst werden.

Mit den Messergebnissen und der Länge des Gebäudes in Nord-Südrichtung von 31,5m, kann man (unter der Annahme eines nahezu steifen Bauwerks) die Zunahme des Schiefstellungswinkel  $\varphi$  nach der Sanierung bis heute berechnen:

$$\Delta S_{\text{Nordwand}} = -60,8 - (-2,2) = 58,6 \text{ mm}$$

$$\varphi = 58,6 / 31500 = 1,86 \cdot 10^{-3} = 1/538 (= 0,11^\circ)$$

Der Wert von 1/538, ist aus statischer Sicht als gering einzuschätzen.

Anhand der letzten Messergebnisse aus dem Jahre 2024 [5] kann festgestellt werden, dass die maximale Setzung der Nordwand bei 70mm liegt und somit den Grenzwert von 100mm bisher nicht erreicht wird. Auch kann man anhand der Auswertung der Langzeitentwicklung der Setzungen feststellen, dass sich diese in den letzten 21 Jahren kaum verändert haben und sich asymptotisch einem Grenzwert nähern (siehe Bild 3).

Dennoch sollten auch zukünftig die Setzungen / Schiefstellungen des Gebäudes in regelmäßigen Abständen gemessen werden. Sofern keine Bauaktivitäten im Umfeld des Gebäudes oder am Gebäude selbst stattfinden, empfehlen wir diesbezüglich ein Intervall von 4-5 Jahren.

Um Temperatureinflüsse zu minimieren und eine bessere Vergleichbarkeit der Messergebnisse zu erzielen, empfehlen wir, die Messungen im Frühjahr oder Herbst bei einem mittleren Temperaturbereich von ca. 15° durchzuführen.
